# Propuesta de Restauración de las fachadas principales del Palacio de Peñacerrada en Mutxamel (Alicante)

## Trabajo Fin de Grado

Teresa García Llopis

Junio 2016

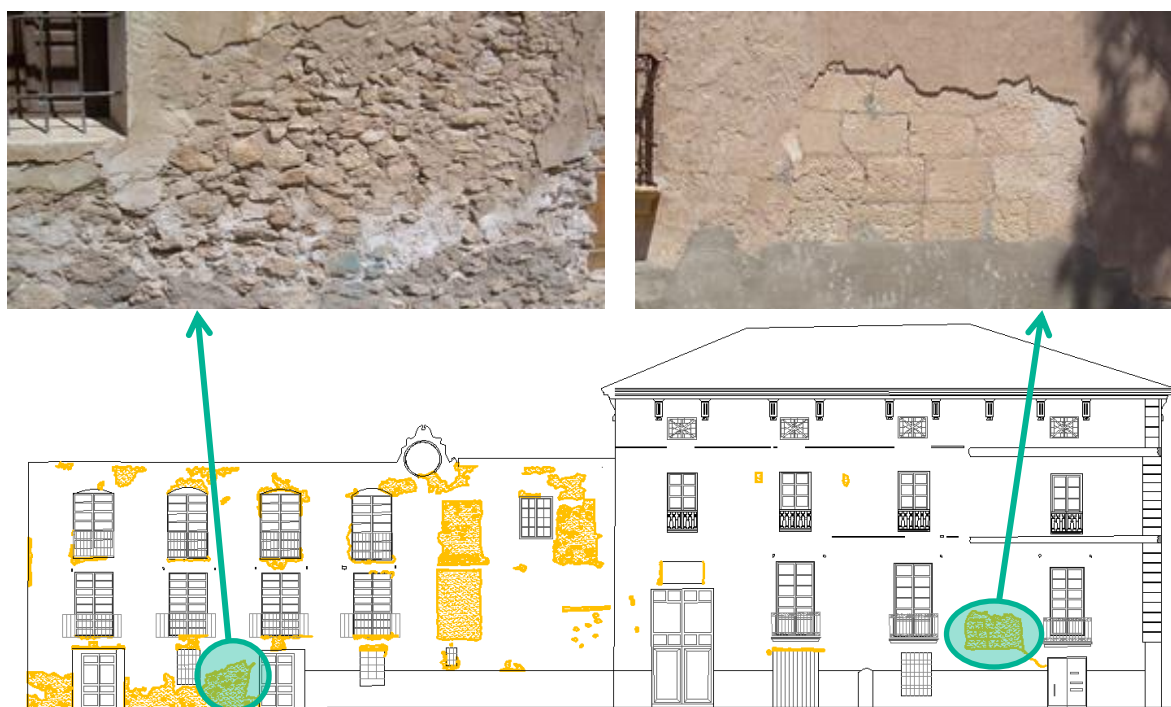
Figura 81. Alzado plaza. Ejemplos desprendimientos del acabado. Fuente: Elaboración propia

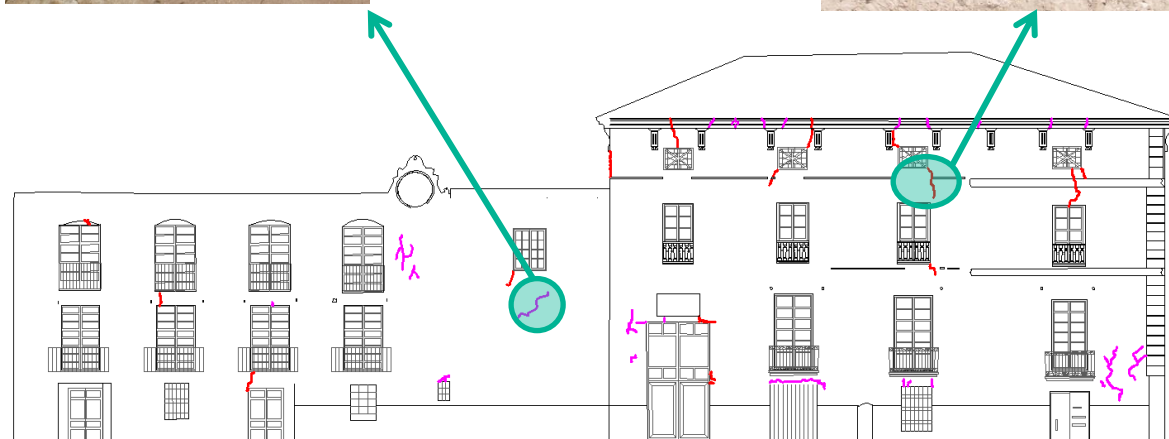
Figura 91. Alzado plaza. Ejemplo grieta y fisura. Fuente: Elaboración propia

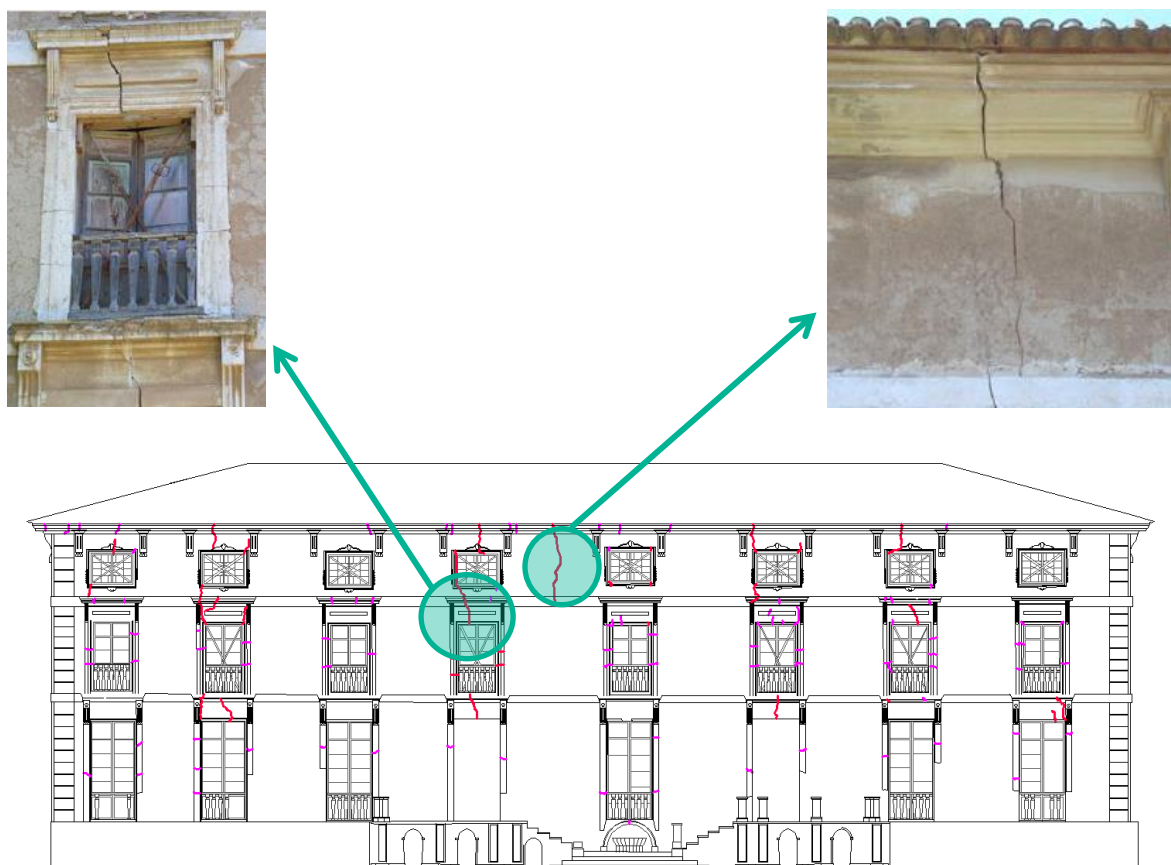
Figura 92. Alzado jardín principal. Ejemplo grietas. Fuente: Elaboración propia

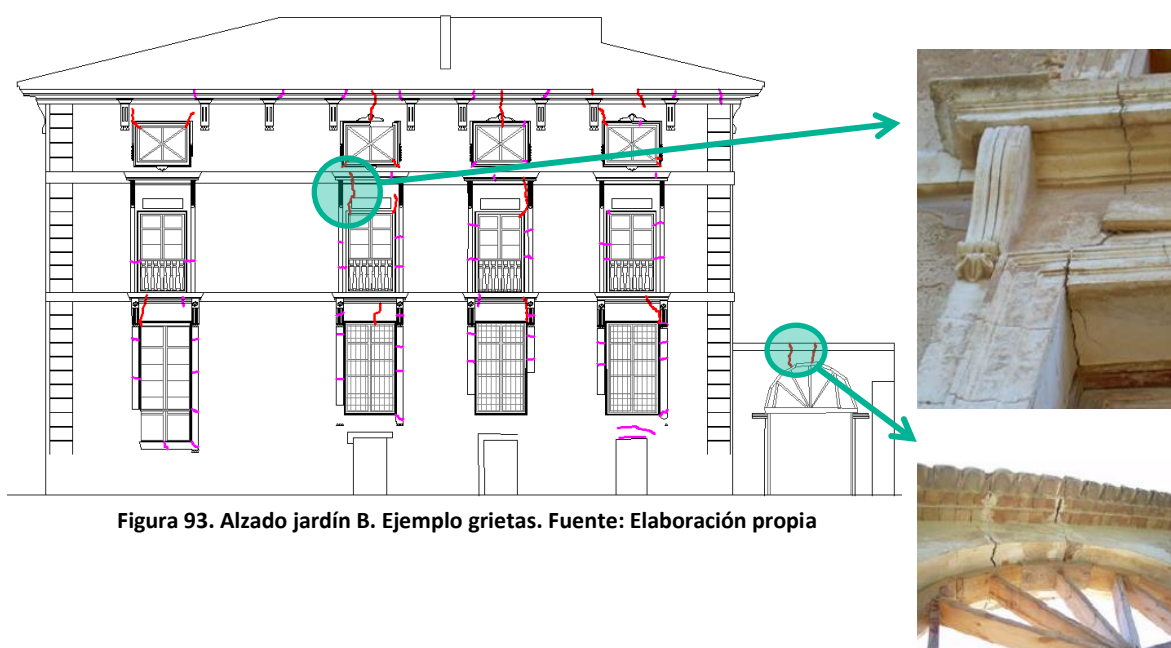
Figura 93. Alzado jardín B. Ejemplo grietas. Fuente: Elaboración propia

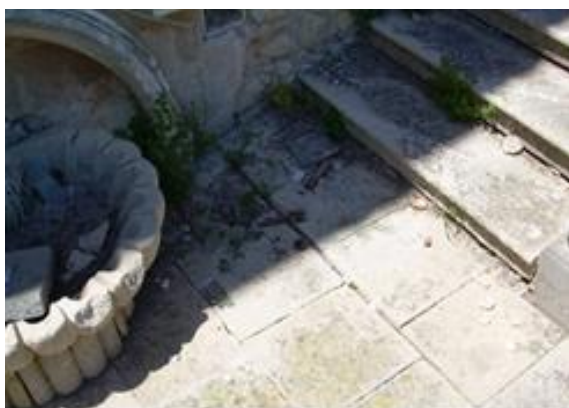
Figura 97. Acumulación de suciedad en la escalera.  
Fuente: Archivo personal Vicente Gomis

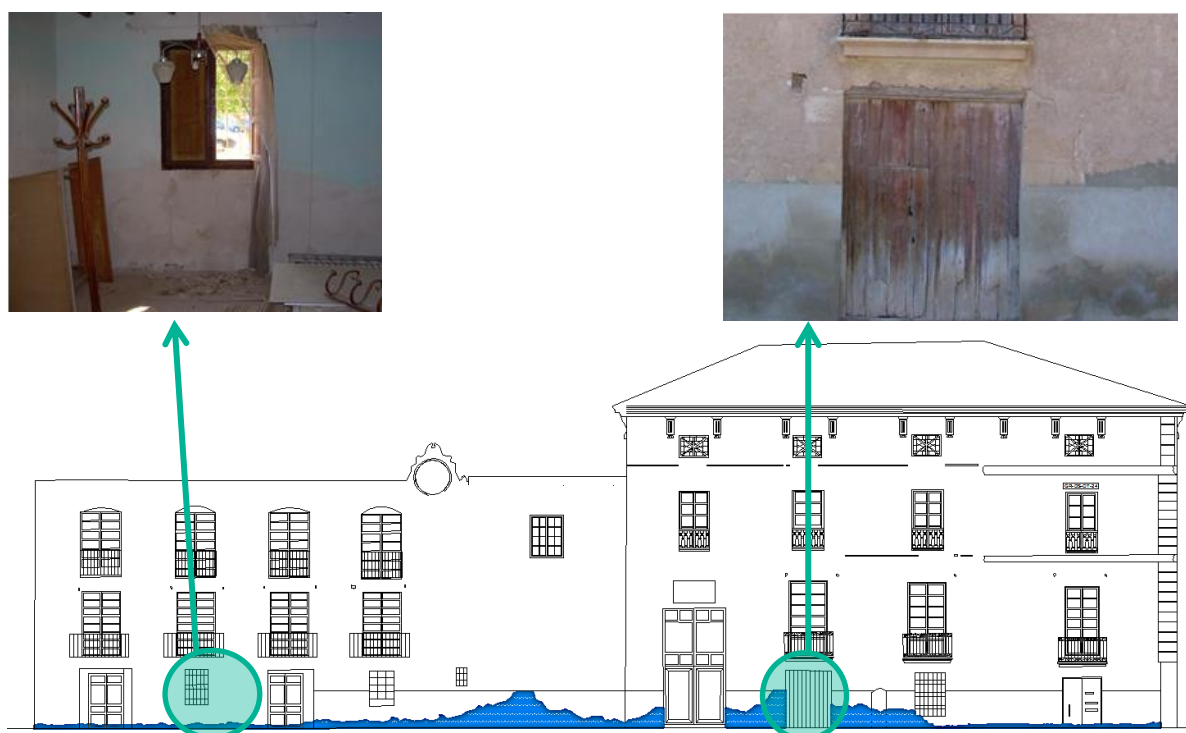
Figura 99. Alzado plaza. Humedad capilaridad. Fuente: Elaboración propia

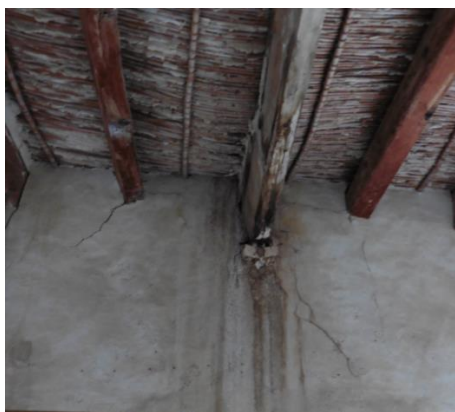
Figura 100. Detalle encuentro fachada con cubierta. Humedad de filtración. Fuente: Autora

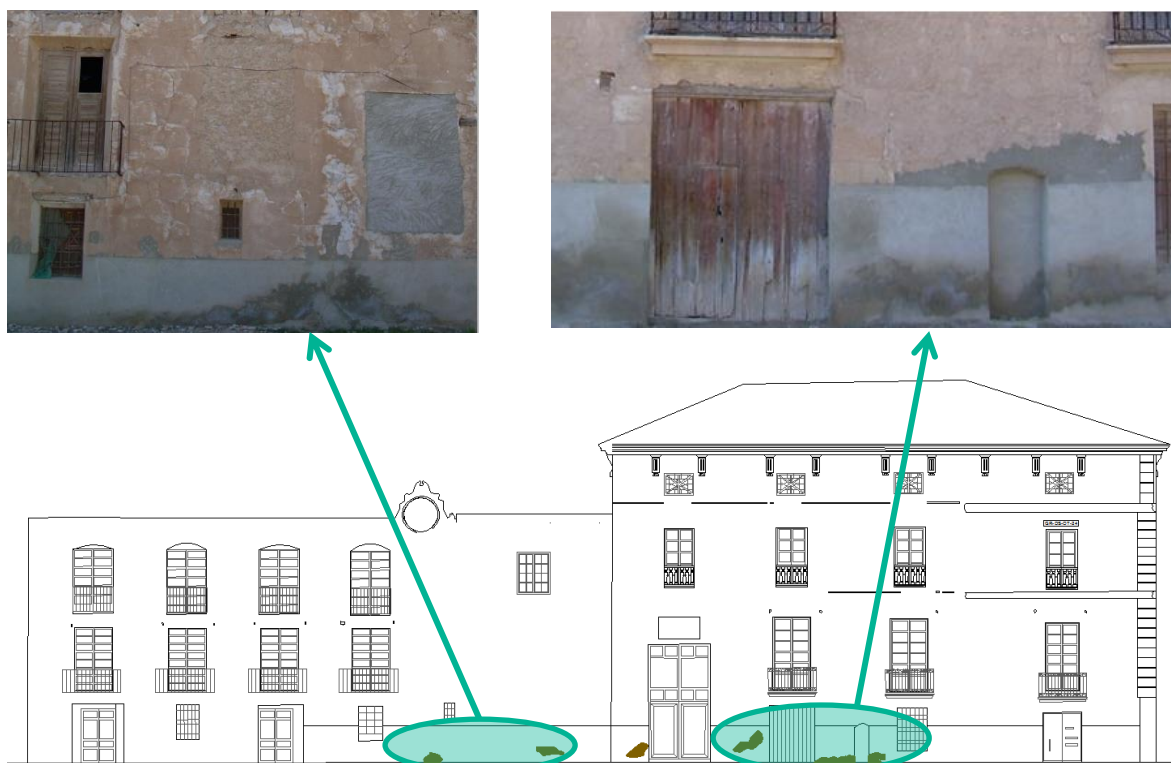
Figura 105. Alzado plaza. Eflorescencias. Fuente: Elaboración propia

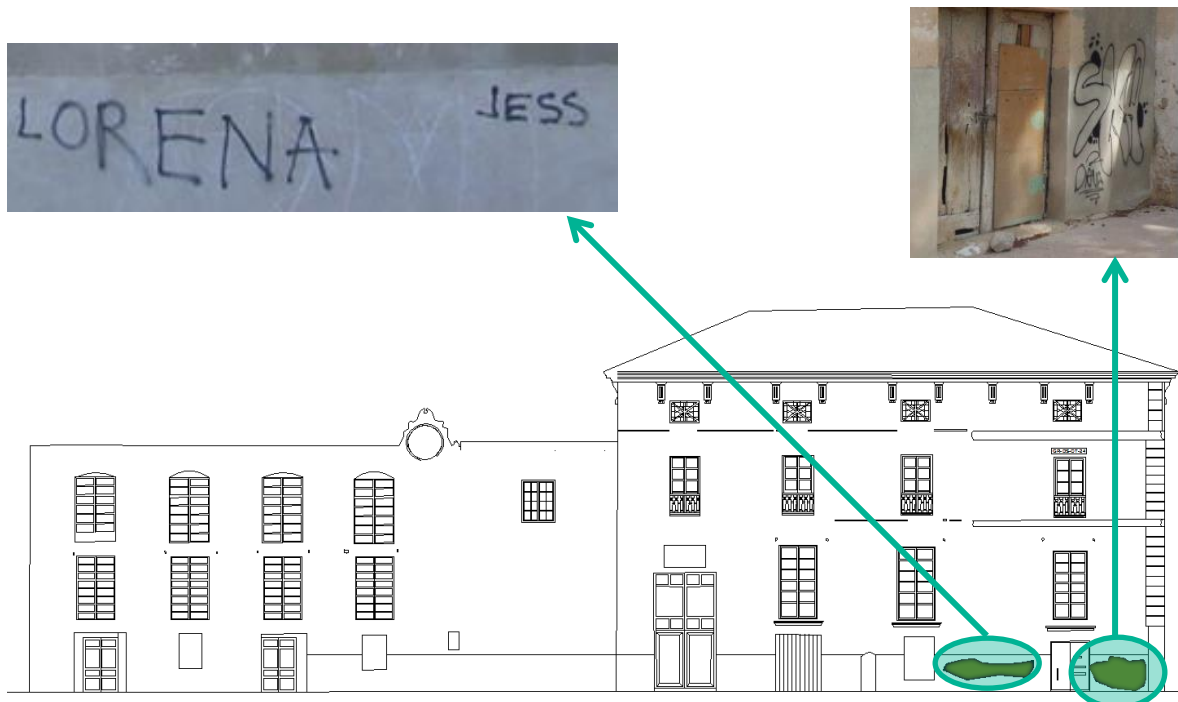
Figura 108. Alzado plaza. Grafitis. Fuente: Elaboración propia

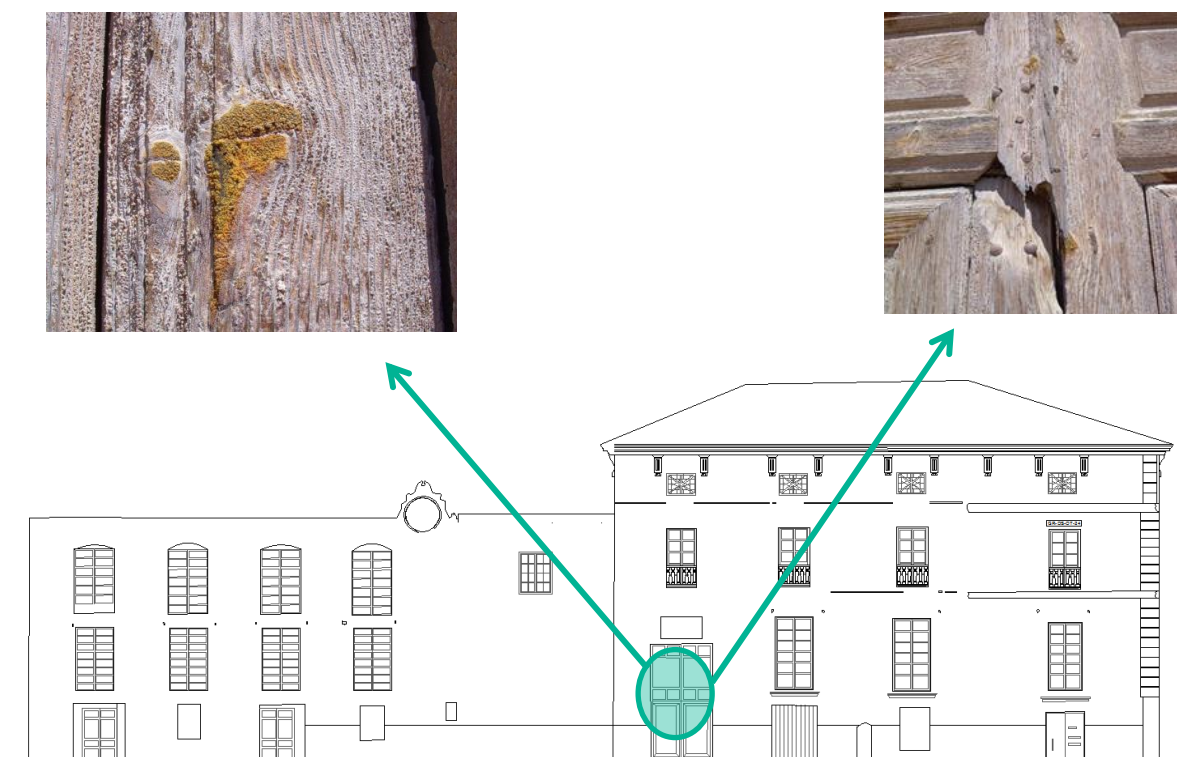
Figura 109. Alzado plaza. Mohos. Fuente: Elaboración propia

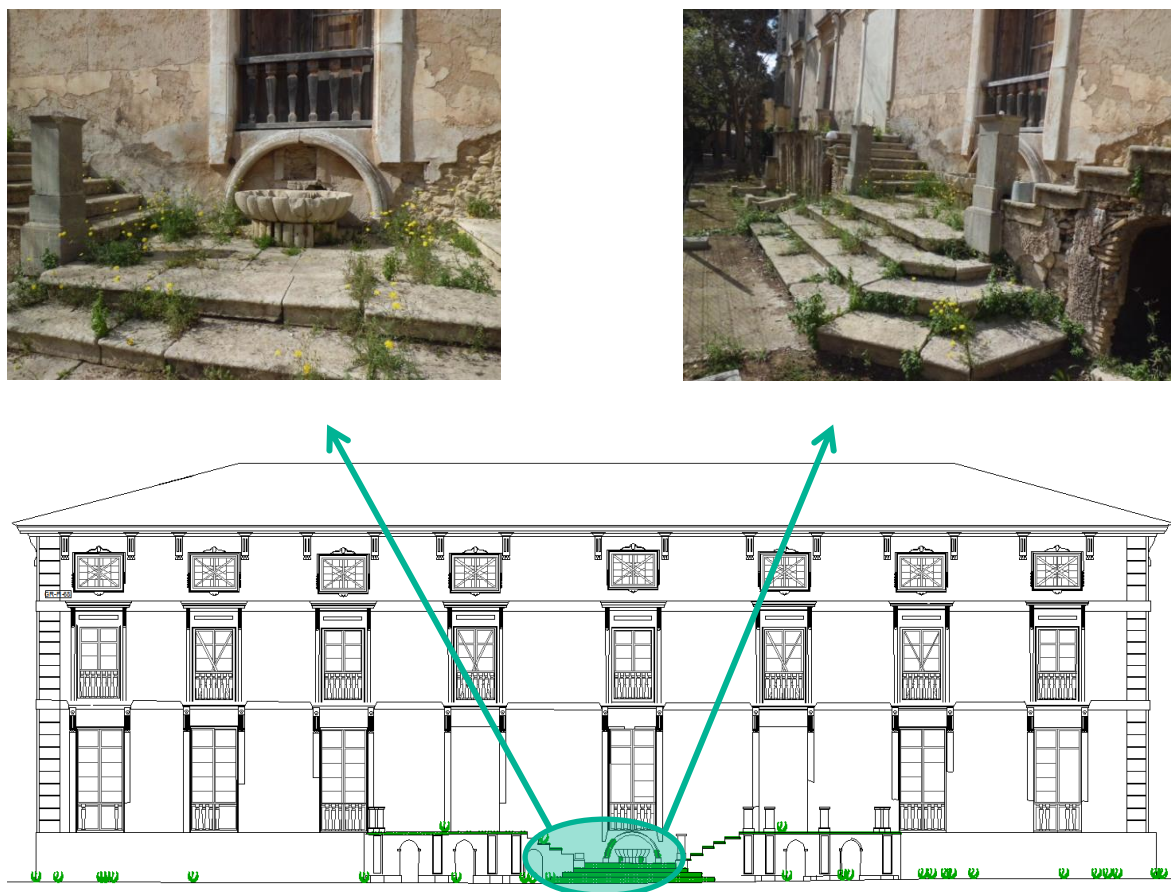
Figura 111. Alzado jardín principal. Vegetación. Fuente: Elaboración propia

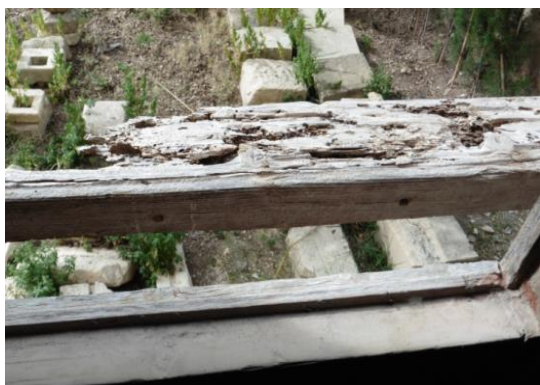
Figura 113. Ataque de pequeños insectos. Balcón fachada jardín B. Fuente: Autora

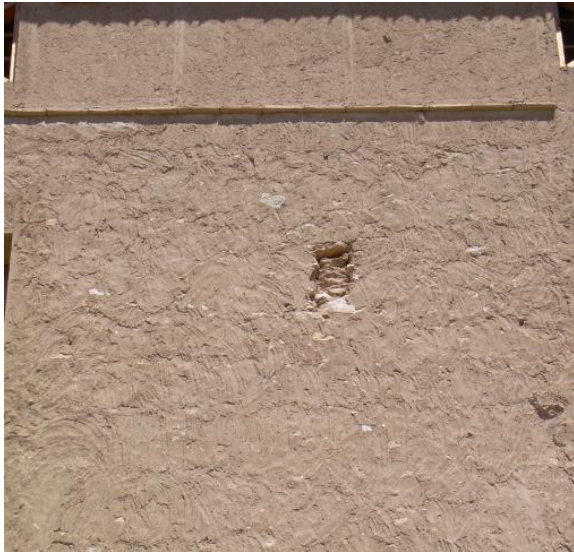
DESCRIPCIÓN						
<p>En esta zona de la fachada se observa un desprendimiento parcial del revestimiento exterior, dejando al descubierto los elementos que componen el cerramiento exterior.</p>						
ELEMENTO A INTERVENIR			MATERIAL			
Cerramiento exterior.			Mampostería de tamaño y formas irregulares adheridas a base de argamasa de mortero o cal.			
RIESGO PARA EL EDIFICIO			PRIORIDAD DE INTERVENCIÓN			
LEVE	MEDIO	ALTO	BAJA	MEDIA	ALTA	
X				X

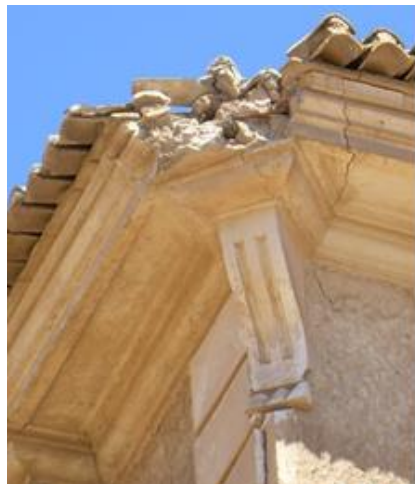
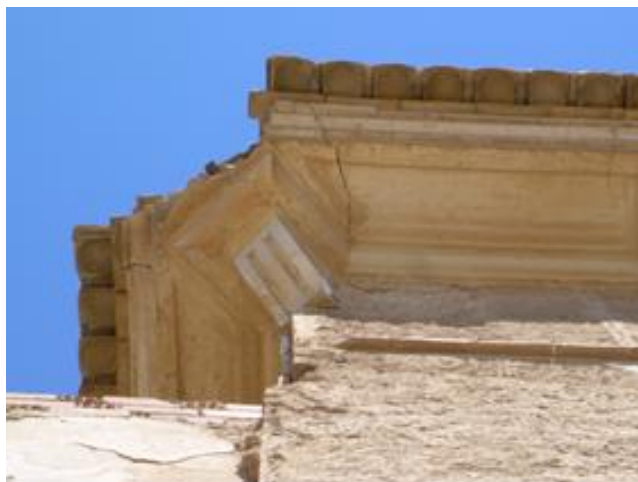
DESCRIPCIÓN					
En la esquina izquierda superior de la fachada plaça poble nou del Palacio Nuevo, se observa un desprendimiento parcial de la cornisa decorativa y parte de las tejas que componen el acabado de la cubierta.					
ELEMENTO A INTERVENIR			MATERIAL		
Cubierta y Cornisa			<p><b>Cubierta:</b> Formada por vigas de madera con estructura de cubierta de par e hilera, donde los pares cubren los planos en la dirección a la pendiente y la hilera recorre la cumbrera de la cubierta. Por encima de los pares y la hilera se extiende una capa de cañizo que servirá de apoyo para el acabado exterior, teja cerámica curva.</p> <p><b>Cornisa:</b> Ornamentación exterior a base de Escayola/yeso</p>		
RIESGO PARA EL EDIFICIO			PRIORIDAD DE INTERVENCIÓN

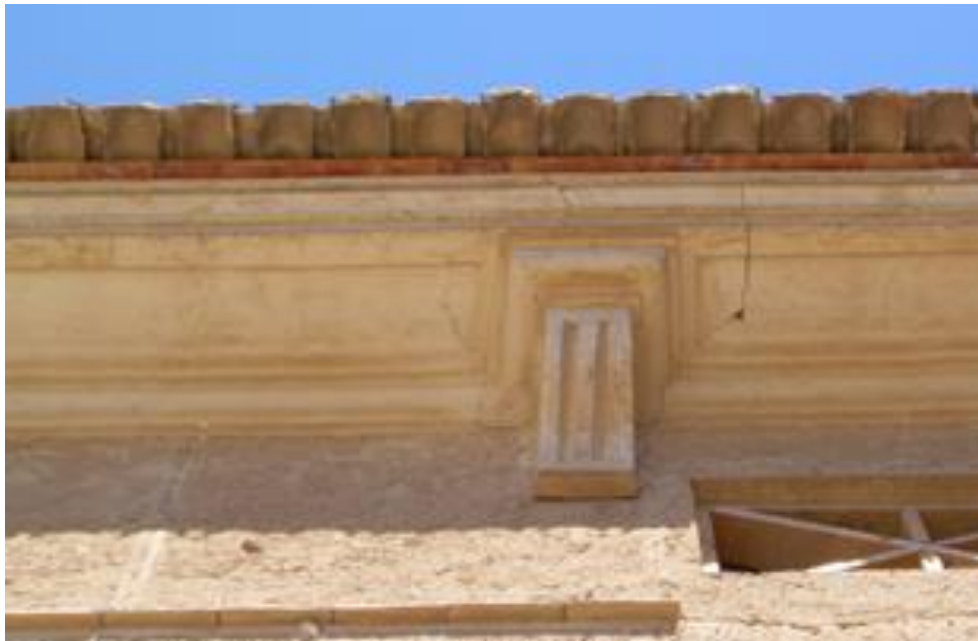
DESCRIPCIÓN					
Se observa una fisura irregular vertical en la cornisa decorativa exterior. Igualmente en las proximidades también se pueden apreciar otras fisuras de menor tamaño.					
ELEMENTO A INTERVENIR		MATERIAL			
Cornisa exterior		Escayola/yeso.			
RIESGO PARA EL EDIFICIO			PRIORIDAD DE INTERVENCIÓN		
LEVE	MEDIO	ALTO	BAJA	MEDIA	ALTA
X				X

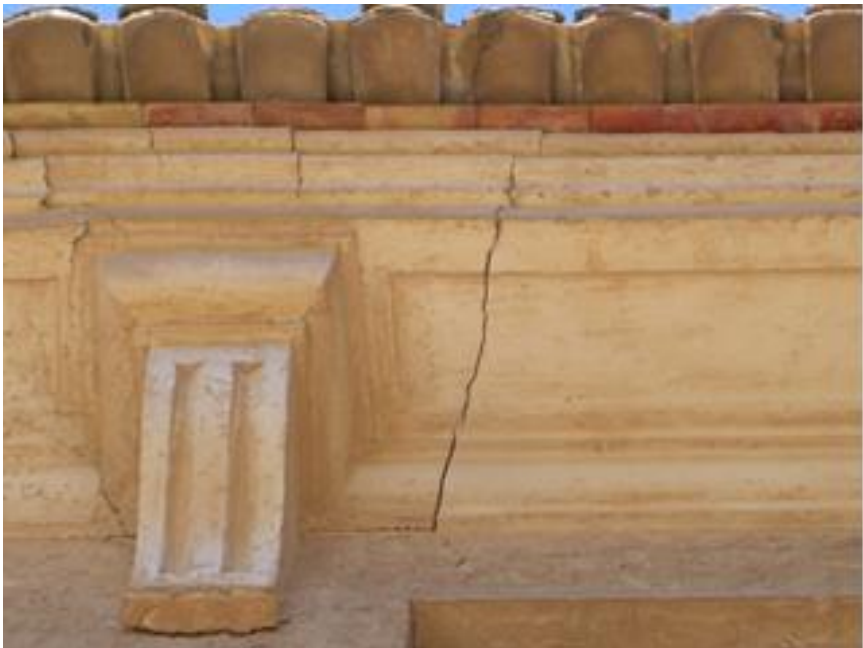
DESCRIPCIÓN					
Se observa una fisura irregular vertical en la cornisa decorativa exterior.					
ELEMENTO A INTERVENIR			MATERIAL		
Cornisa exterior			Escayola/yeso		
RIESGO PARA EL EDIFICIO			PRIORIDAD DE INTERVENCIÓN		
LEVE	MEDIO	ALTO	BAJA	MEDIA	ALTA
	X			X

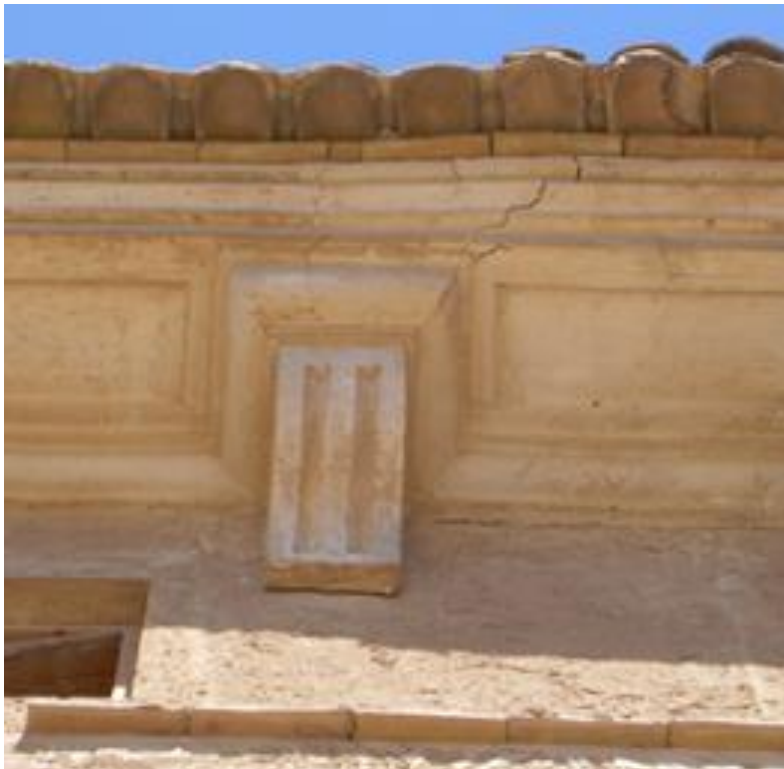
DESCRIPCIÓN					
Se observa una fisura irregular vertical en la cornisa decorativa exterior. Igualmente en las proximidades también se pueden apreciar otras fisuras de menor tamaño.					
ELEMENTO A INTERVENIR			MATERIAL		
Cornisa exterior			Escayola/yeso		
RIESGO PARA EL EDIFICIO			PRIORIDAD DE INTERVENCIÓN		
LEVE	MEDIO	ALTO	BAJA	MEDIA	ALTA
X				X

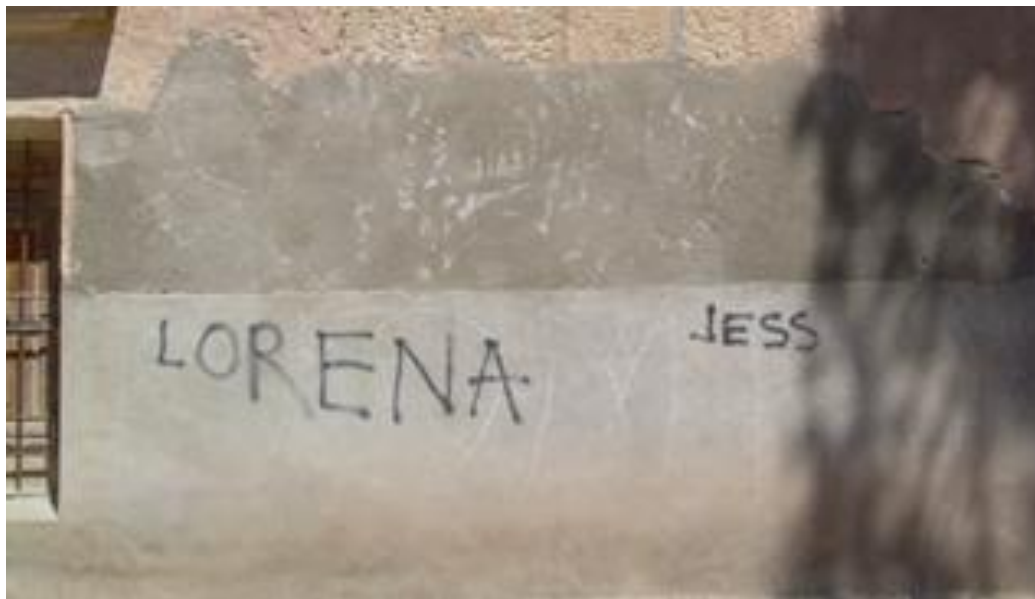
DESCRIPCIÓN					
Se observa una pintada mediante la técnica del grafiti en la parte inferior de la fachada.					
ELEMENTO A INTERVENIR			MATERIAL		
Acabado del cerramiento exterior			Revoco de mortero.		
RIESGO PARA EL EDIFICIO			PRIORIDAD DE INTERVENCIÓN		
LEVE	MEDIO	ALTO	BAJA	MEDIA	ALTA
X				X

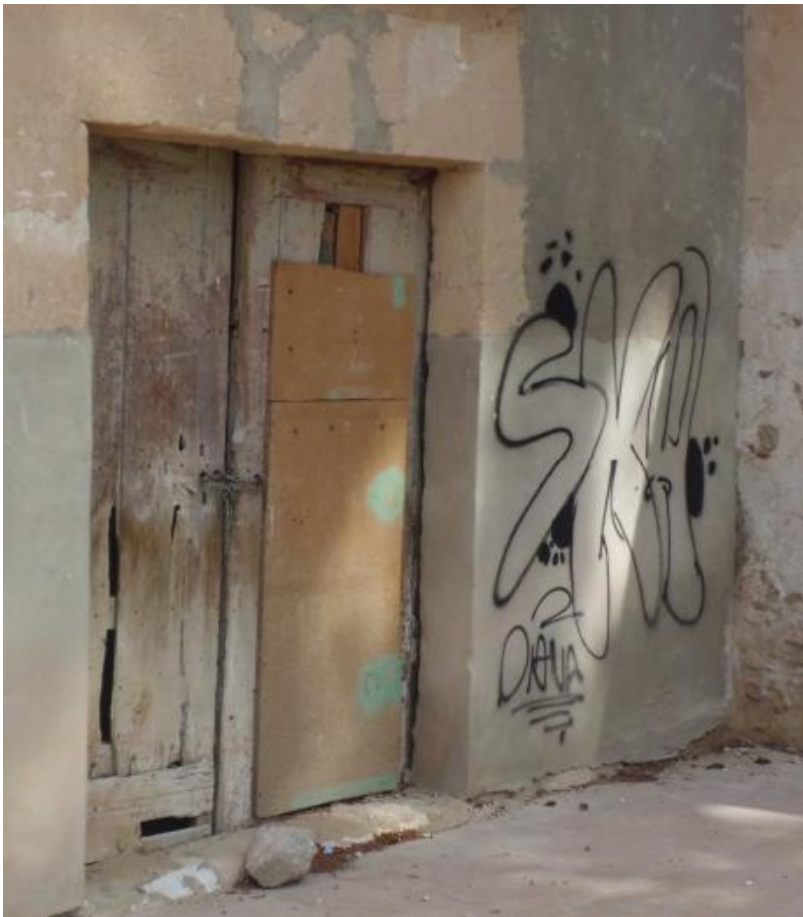
DESCRIPCIÓN					
Se observa una pintada mediante la técnica del grafiti en la parte inferior de la esquina derecha, asimismo se aprecia un gran deterioro de la carpintería.					
ELEMENTO A INTERVENIR			MATERIAL		
Acabado del cerramiento exterior			Revoco de mortero.		
RIESGO PARA EL EDIFICIO			PRIORIDAD DE INTERVENCIÓN		
LEVE	MEDIO	ALTO	BAJA	MEDIA	ALTA
X				X

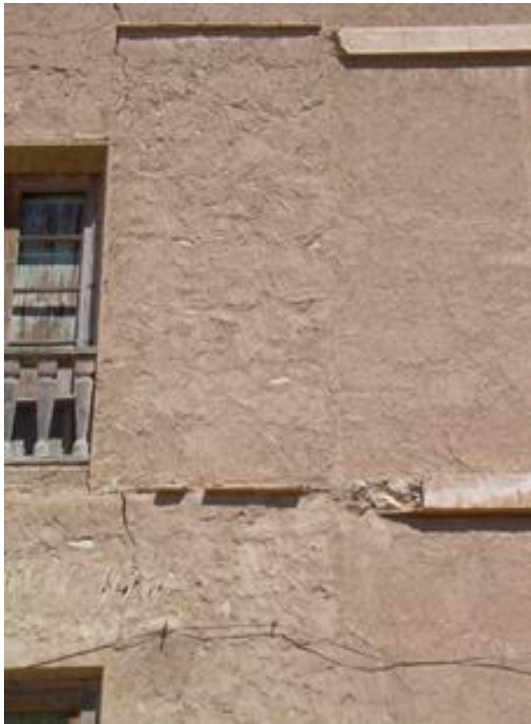
DESCRIPCIÓN					
Se aprecia un desprendimiento de la moldura exterior.					
ELEMENTO A INTERVENIR			MATERIAL		
Moldura decorativa exterior			Moldura: Escayola/yeso		
RIESGO PARA EL EDIFICIO			PRIORIDAD DE INTERVENCIÓN		
LEVE	MEDIO	ALTO	BAJA	MEDIA	ALTA
X				X

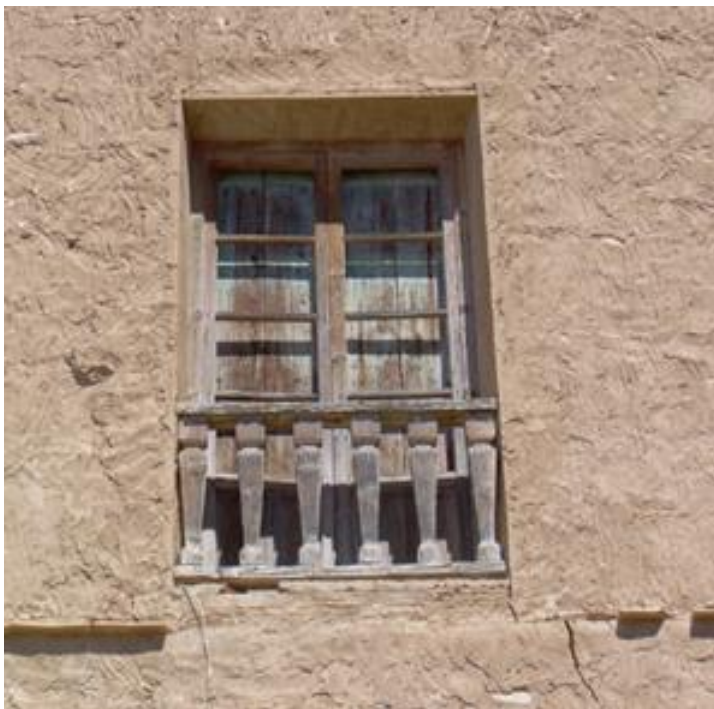
DESCRIPCIÓN					
Se aprecia falta del acabado exterior en la carpintería y en los elementos que componen la barandilla del balcón. Igualmente se observa una grieta en una de las esquinas de la parte inferior del hueco.					
ELEMENTO A INTERVENIR			MATERIAL		
Carpintería exterior, balcón y cerramiento exterior			<p><b>Balcón:</b> madera</p> <p><b>Cerramiento exterior:</b> Compuesto por sillería de piedra de tamaño similar adheridas a base de argamasa de mortero o cal.</p> <p><b>Carpintería exterior:</b> madera</p>		
RIESGO PARA EL EDIFICIO			PRIORIDAD DE INTERVENCIÓN		
LEVE	MEDIO	ALTO	BAJA	MEDIA	ALTA
	X				X

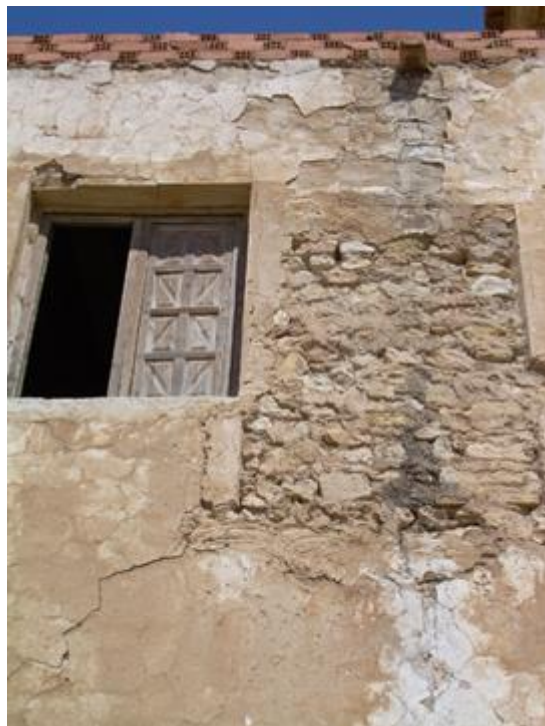
DESCRIPCIÓN					
Se observa una gran zona con desprendimientos irregulares del acabado exterior, dejando al descubierto los elementos que componen el cerramiento exterior. En la parte inferior de esta zona, se aprecia una fisura discontinua. Se aprecia falta del acabado exterior en la carpintería del hueco.					
ELEMENTO A INTERVENIR			MATERIAL		
Carpintería exterior y cerramiento.			<b>Carpintería exterior:</b> madera  <b>Cerramiento exterior:</b> compuesto por sillarejos de piedra de tamaño irregular adheridos a base de argamasa de mortero o cal.		
RIESGO PARA EL EDIFICIO			PRIORIDAD DE INTERVENCIÓN		
LEVE	MEDIO	ALTO	BAJA	MEDIA	ALTA
		X			X

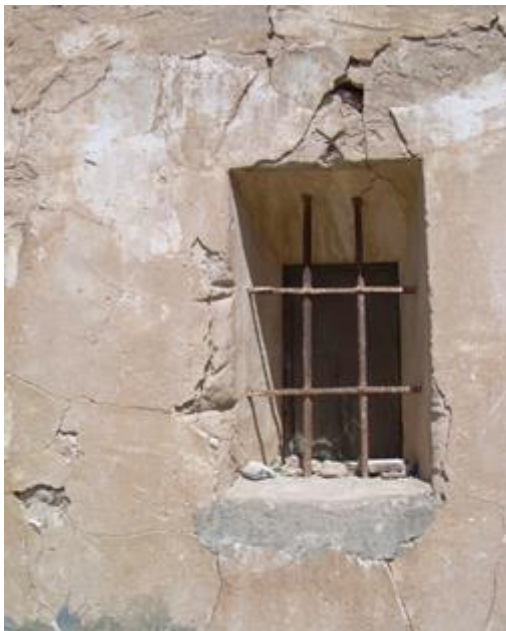
DESCRIPCIÓN					
<p>Se aprecian zonas parciales de desprendimiento del material del acabado y una grieta irregular en la parte superior del hueco. La carpintería de la pequeña ventana se encuentra sin acabado exterior y en mal estado, al igual que los elementos que componen las rejas que presentan oxidación.</p>					
ELEMENTO A INTERVENIR			MATERIAL		
<p>Acabado exterior, cerramiento, carpintería y rejas.</p>			<p><b>Acabado exterior:</b> revoco de mortero o cal</p> <p><b>Cerramiento exterior:</b> compuesto por sillarejos de piedra de tamaño irregular adheridos a base de argamasa de mortero o cal.</p> <p><b>Carpintería:</b> madera</p> <p><b>Rejas:</b> Hierro</p>

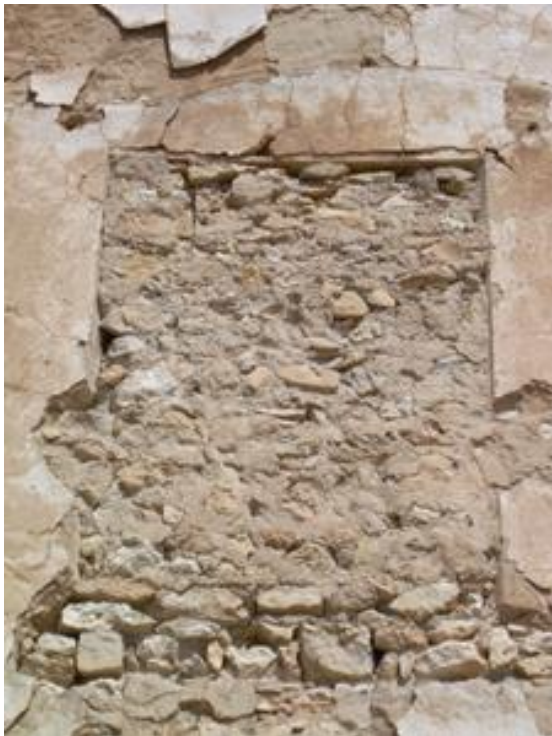
DESCRIPCIÓN					
Se observa una gran zona con desprendimientos irregulares del acabado exterior, dejando al descubierto los elementos que componen el cerramiento exterior.					
ELEMENTO A INTERVENIR			MATERIAL		
Acabado exterior y cerramiento.			<b>Acabado exterior:</b> revoco de mortero o cal  <b>Cerramiento exterior:</b> compuesto por sillarejos de piedra de tamaño irregular adheridos a base de argamasa de mortero o cal.		
RIESGO PARA EL EDIFICIO			PRIORIDAD DE INTERVENCIÓN		
LEVE	MEDIO	ALTO	BAJA	MEDIA	ALTA
		X			X

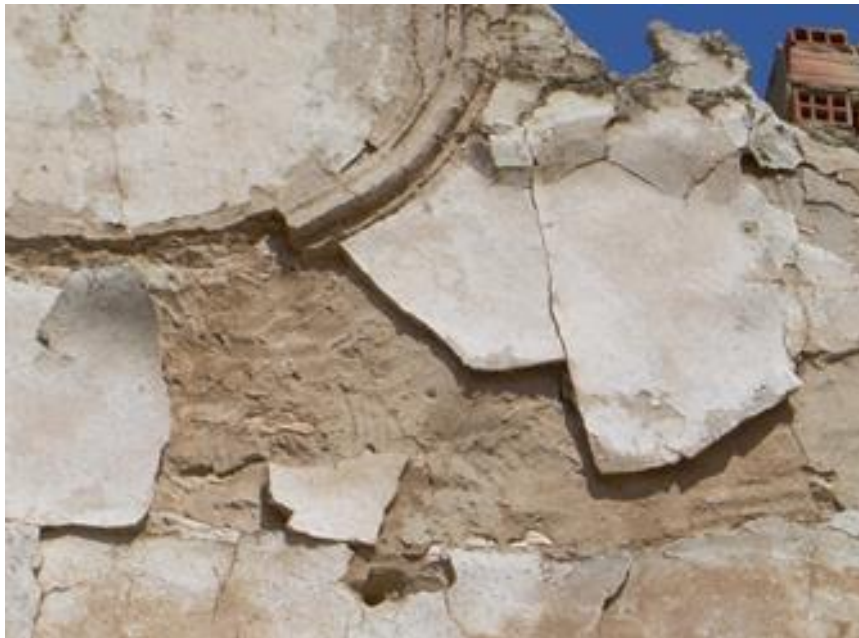
DESCRIPCIÓN					
Se observa una zona con desprendimientos irregulares del acabado exterior.					
ELEMENTO A INTERVENIR			MATERIAL		
Acabado exterior y cerramiento.			<b>Acabado exterior:</b> revoco de mortero o cal  <b>Cerramiento exterior:</b> compuesto por sillarejos de piedra de tamaño irregular adheridos a base de argamasa de mortero o cal.		
RIESGO PARA EL EDIFICIO			PRIORIDAD DE INTERVENCIÓN		
LEVE	MEDIO	ALTO	BAJA	MEDIA	ALTA
	X				X

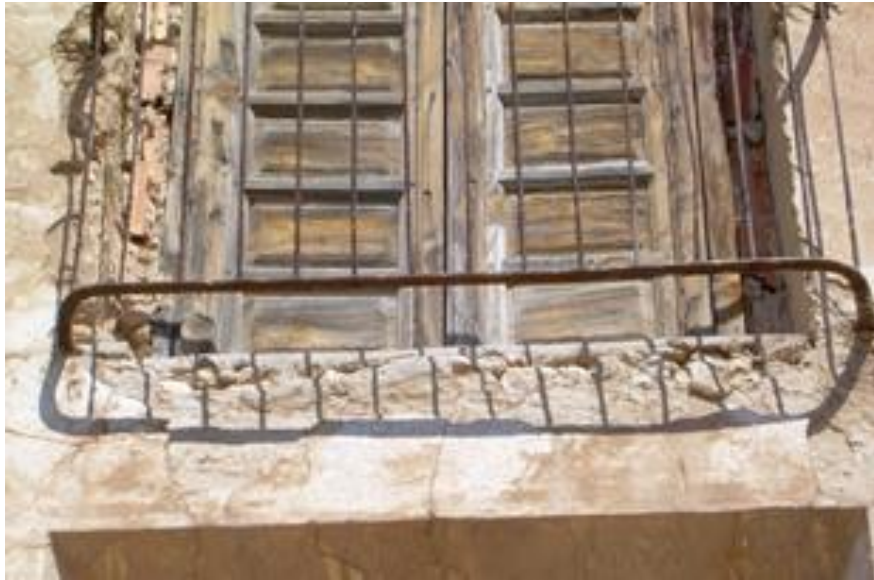
DESCRIPCIÓN					
Se observa una zona con desprendimientos irregulares del acabado dejando al descubierto los elementos que componen el cerramiento exterior. Los elementos que componen la barandilla presentan oxidación y una falta de pavimento en el balcón, asimismo se aprecia la falta de acabado en la carpintería.					
ELEMENTO A INTERVENIR			MATERIAL		
Acabado exterior, cerramiento, balcón y carpintería.			<p><b>Acabado exterior:</b> revoco de mortero o cal</p> <p><b>Cerramiento exterior:</b> compuesto por sillarejos de piedra de tamaño irregular adheridos a base de argamasa de mortero o cal.</p> <p><b>Balcón:</b> Hierro</p> <p><b>Carpintería:</b> madera</p>		
RIESGO PARA EL EDIFICIO			PRIORIDAD DE INTERVENCIÓN

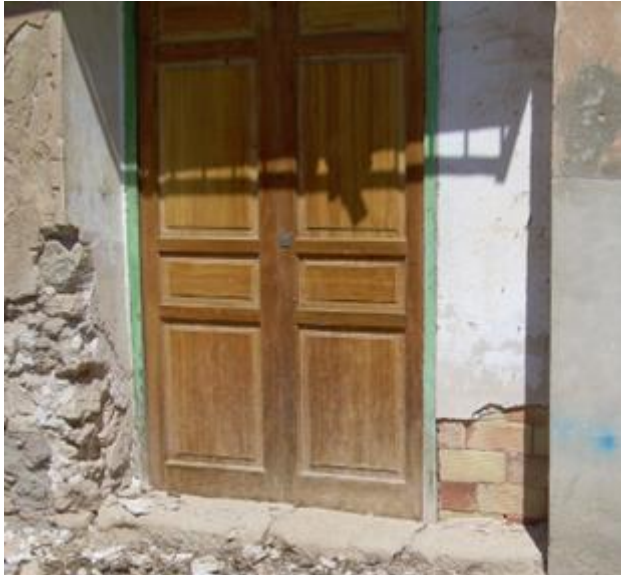
DESCRIPCIÓN					
Se observa en la parte inferior del hueco, una zona con desprendimientos irregulares del acabado dejando al descubierto los elementos que componen el cerramiento exterior. Igualmente se aprecia falta de acabado y mantenimiento exterior en la carpintería.					
ELEMENTO A INTERVENIR			MATERIAL		
Acabado exterior, cerramiento y carpintería.			<p><b>Acabado exterior:</b> revoco de mortero o cal</p> <p><b>Cerramiento exterior:</b> compuesto por sillarejos de piedra de tamaño irregular adheridos a base de argamasa de mortero o cal.</p> <p><b>Carpintería:</b> madera</p>		
RIESGO PARA EL EDIFICIO			PRIORIDAD DE INTERVENCIÓN		
LEVE	MEDIO	ALTO	BAJA	MEDIA	ALTA
		X			X

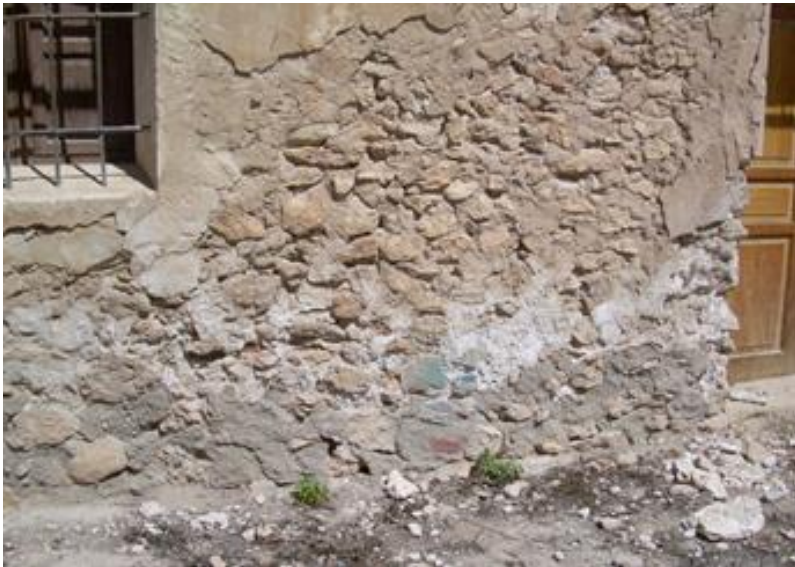
DESCRIPCIÓN					
Se observa una gran zona con desprendimiento del acabado, dejando al descubierto los elementos que componen el cerramiento exterior.					
ELEMENTO A INTERVENIR			MATERIAL		
Acabado exterior y cerramiento.			<b>Acabado exterior:</b> revoco de mortero o cal  <b>Cerramiento exterior:</b> compuesto por sillarejos de piedra de tamaño irregular adheridos a base de argamasa de mortero o cal.		
RIESGO PARA EL EDIFICIO			PRIORIDAD DE INTERVENCIÓN		
LEVE	MEDIO	ALTO	BAJA	MEDIA	ALTA
		X			X

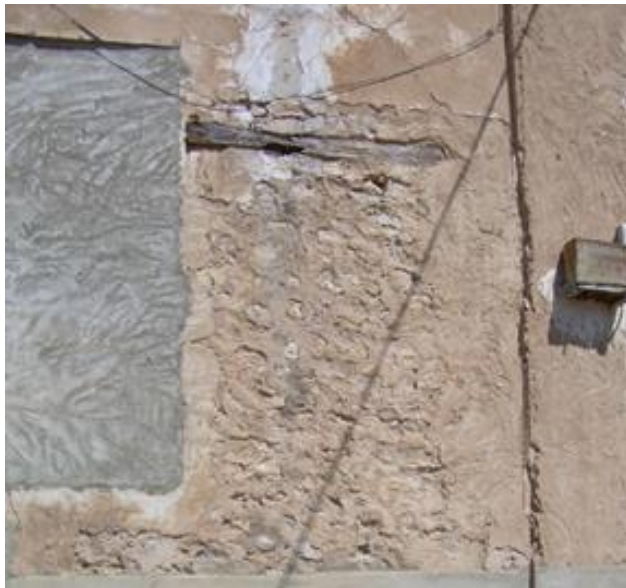
DESCRIPCIÓN					
Se aprecia un desprendimiento parcial del acabado, dejando al descubierto los elementos que componen el cerramiento exterior.					
ELEMENTO A INTERVENIR			MATERIAL		
Acabado exterior y cerramiento.			<b>Acabado exterior:</b> revoco de mortero o cal  <b>Cerramiento exterior:</b> compuesto por sillarejos de piedra de tamaño irregular adheridos a base de argamasa de mortero o cal.		
RIESGO PARA EL EDIFICIO			PRIORIDAD DE INTERVENCIÓN		
LEVE	MEDIO	ALTO	BAJA	MEDIA	ALTA
		X			X

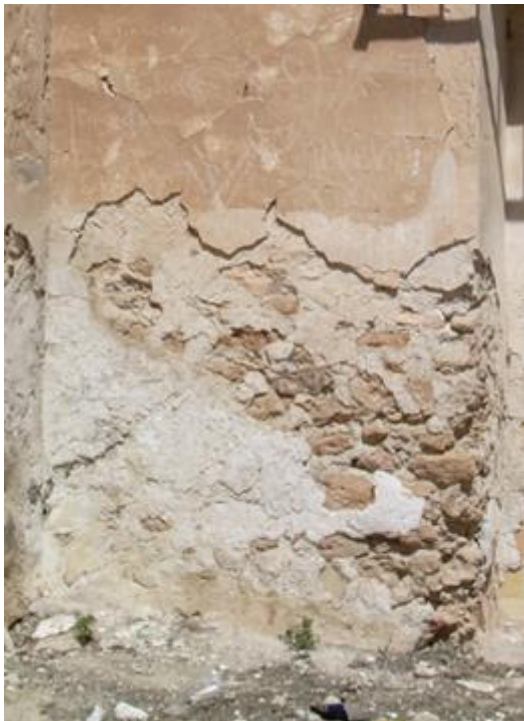
DESCRIPCIÓN					
Se aprecia un desprendimiento parcial del acabado, dejando al descubierto los elementos que componen el cerramiento exterior.					
ELEMENTO A INTERVENIR			MATERIAL		
Acabado exterior y cerramiento.			<b>Acabado exterior:</b> revoco de mortero o cal  <b>Cerramiento exterior:</b> compuesto por sillarejos de piedra de tamaño irregular adheridos a base de argamasa de mortero o cal.		
RIESGO PARA EL EDIFICIO			PRIORIDAD DE INTERVENCIÓN		
LEVE	MEDIO	ALTO	BAJA	MEDIA	ALTA
		X			X

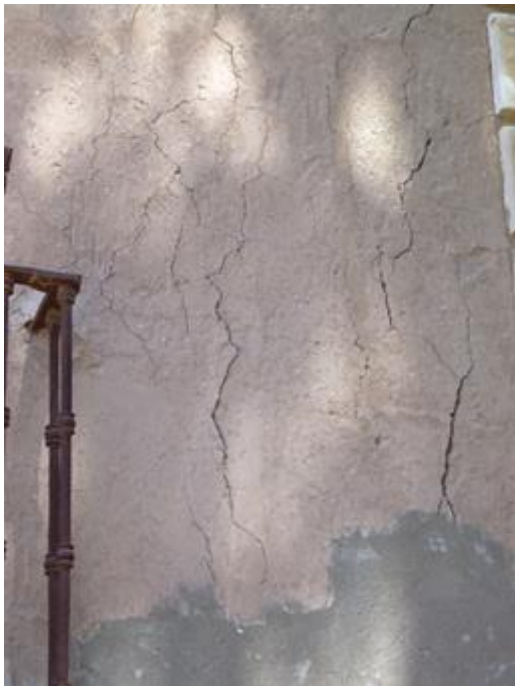
DESCRIPCIÓN					
Se aprecia una gran zona con fisuras en el acabado exterior.					
ELEMENTO A INTERVENIR			MATERIAL		
Cerramiento Exterior			Acabado exterior: revoco de mortero o cal		
RIESGO PARA EL EDIFICIO			PRIORIDAD DE INTERVENCIÓN		
LEVE	MEDIO	ALTO	BAJA	MEDIA	ALTA
	X			X

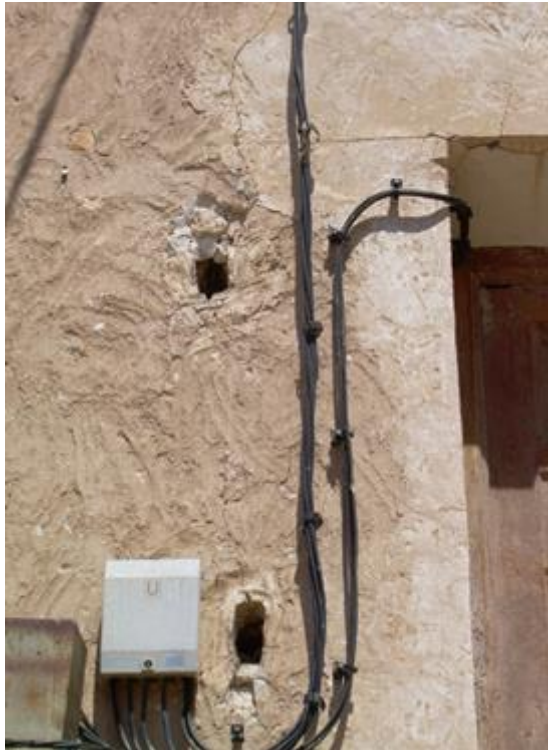
DESCRIPCIÓN								
Se aprecia dos orificios al lado del cableado de instalaciones y fisuras en las proximidades de estos huecos. Igualmente se observa pequeñas zonas de desprendimientos alrededor de los mismos.								
ELEMENTO A INTERVENIR				MATERIAL				
Cerramiento exterior y acabado.				<b>Acabado exterior:</b> revoco de mortero o cal  <b>Cerramiento exterior:</b> compuesto por sillarejos de piedra de tamaño irregular adheridos a base de argamasa de mortero o cal.				
RIESGO PARA EL EDIFICIO				PRIORIDAD DE INTERVENCIÓN				
LEVE	MEDIO	ALTO		BAJA	MEDIA		ALTA	
	X						X

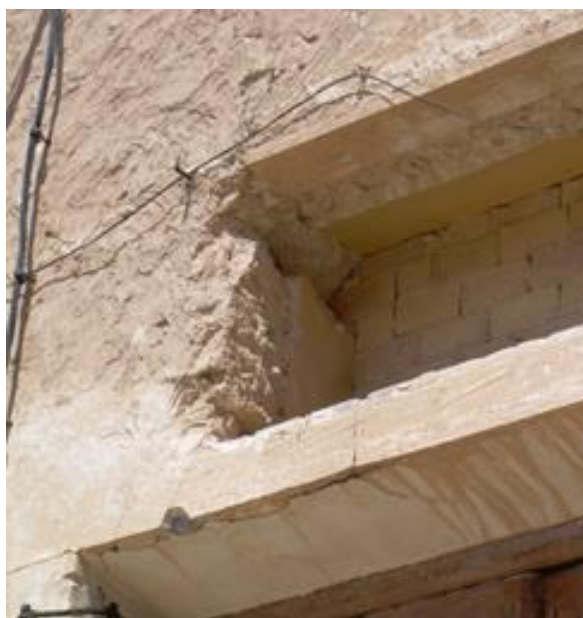
DESCRIPCIÓN					
Se aprecia en la banda lateral izquierda y derecha del hueco una zona de desprendimientos del acabado exterior.					
ELEMENTO A INTERVENIR			MATERIAL		
Cerramiento exterior y acabado.			<b>Acabado exterior:</b> revoco de mortero o cal  <b>Cerramiento exterior:</b> compuesto por sillarejos de piedra de tamaño irregular adheridos a base de argamasa de mortero o cal.		
RIESGO PARA EL EDIFICIO			PRIORIDAD DE INTERVENCIÓN		
LEVE	MEDIO	ALTO	BAJA	MEDIA	ALTA
	X			X

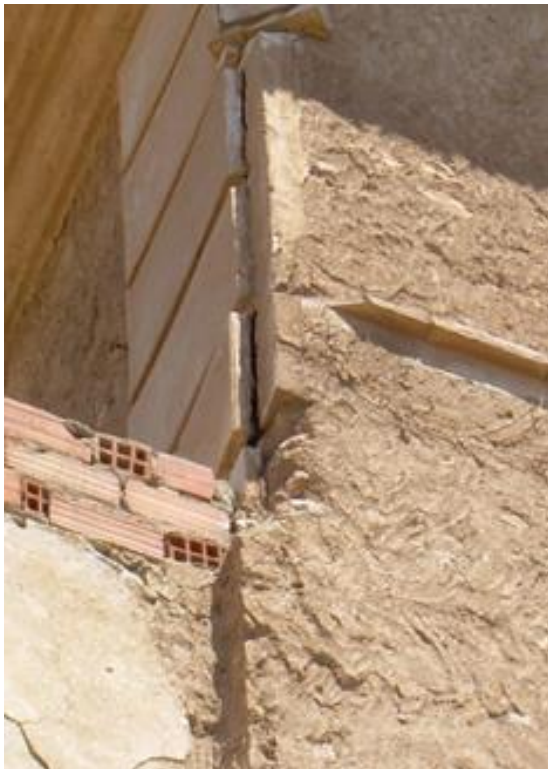
DESCRIPCIÓN					
Se aprecia un desprendimiento vertical en el encuentro de las fachadas del Palacio Nuevo y el Palacio Antiguo.					
ELEMENTO A INTERVENIR			MATERIAL		
Cerramiento exterior, moldura y acabado.			<p><b>Acabado exterior:</b> revoco de mortero o cal</p> <p><b>Cerramiento exterior:</b> compuesto por sillarejos de piedra de tamaño irregular adheridos a base de argamasa de mortero o cal.</p> <p><b>Moldura decorativa:</b> Escayola/yeso</p>		
RIESGO PARA EL EDIFICIO			PRIORIDAD DE INTERVENCIÓN		
LEVE	MEDIO	ALTO	BAJA	MEDIA	ALTA
X				X

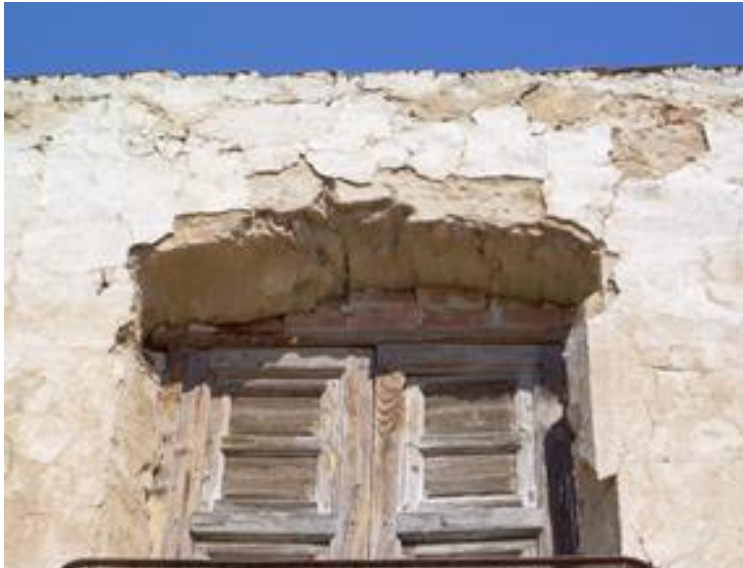
DESCRIPCIÓN					
Se aprecia en la parte superior desprendimientos del acabado exterior, dejando al descubierto los elementos que componen la fachada y la carpintería muestra una falta de acabado.					
ELEMENTO A INTERVENIR			MATERIAL		
Acabado exterior, carpintería y cerramiento.			<p><b>Acabado exterior:</b> revoco de mortero o cal</p> <p><b>Cerramiento exterior:</b> compuesto por sillarejos de piedra de tamaño irregular adheridos a base de argamasa de mortero o cal.</p> <p><b>Carpintería:</b> madera</p>		
RIESGO PARA EL EDIFICIO			PRIORIDAD DE INTERVENCIÓN		
LEVE	MEDIO	ALTO	BAJA	MEDIA	ALTA
		X			X

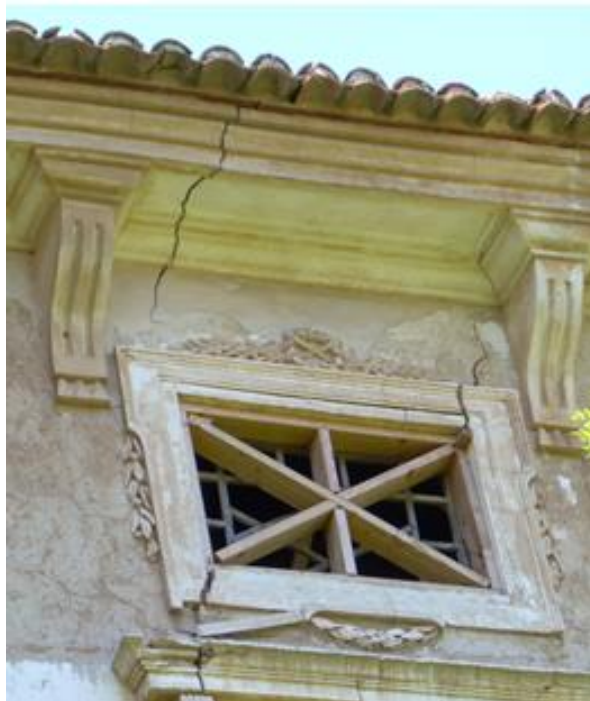
DESCRIPCIÓN					
<p>Se aprecia en la esquina superior derecha del hueco una grieta vertical y otra en la esquina inferior izquierda. Asimismo, se observa otra grieta vertical irregular que abarca la cornisa y parte del cerramiento.</p>					
ELEMENTO A INTERVENIR			MATERIAL		
Cerramiento exterior, moldura y acabado.			<p><b>Acabado exterior:</b> revoco de mortero o cal</p> <p><b>Cerramiento exterior:</b> compuesto por sillarejos de piedra de tamaño irregular adheridos a base de argamasa de mortero o cal.</p> <p><b>Moldura decorativa:</b> Escayola/yeso</p>		
RIESGO PARA EL EDIFICIO			PRIORIDAD DE INTERVENCIÓN		
LEVE	MEDIO	ALTO	BAJA	MEDIA	ALTA
		X			X
